Bei der Sanierung schon vor der Auftragsvergabe ein Leistungsbuch erstellen

Fenster im Baudenkmal

Jugendstilhaus
– Fensteraustausch
mit Tücken

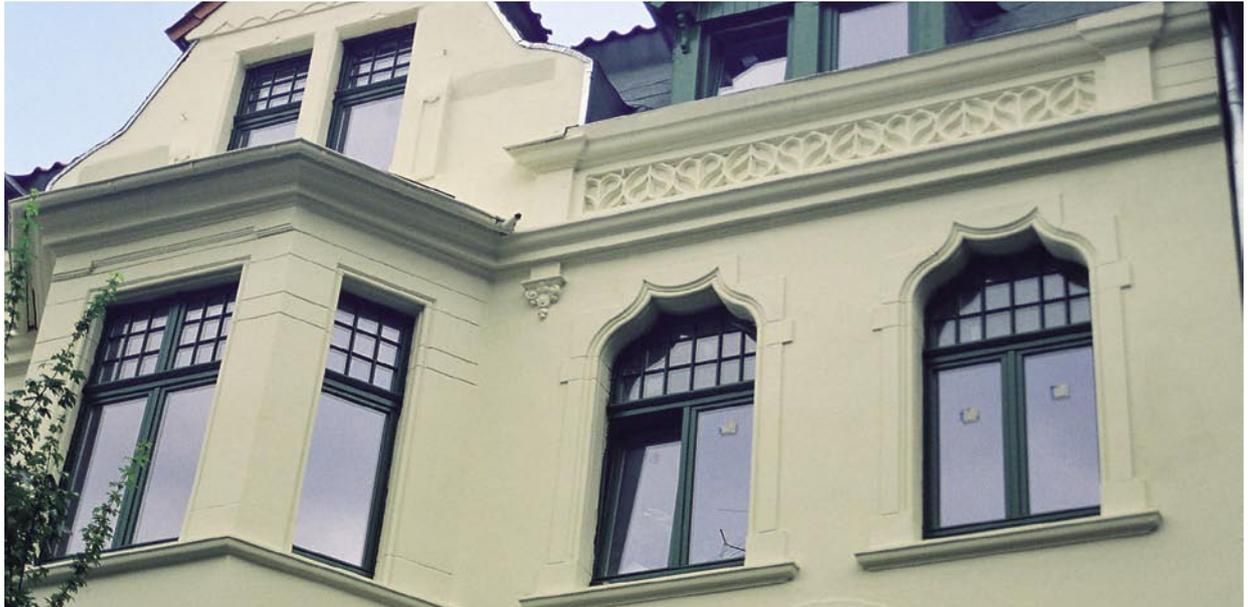
Ein Tischlereibetrieb hatte für ein Jugendstilhaus Fenster gefertigt. Die Fenster zur Straßenseite waren grün, zur Hofseite weiß lackiert. Was von weitem als „einwandfreier Einbau“ gesehen wurde, erwies sich bei näherer Betrachtung als „erneuter Sanierungsfall“. Die Auftragnehmerin hatte den Auftraggebern in einem Vorgespräch erklärt, dass die Restaurierung der Fenster an dem Jugendstilhaus möglich sei. Sie wies auch darauf hin, dass es unwirtschaftlich wäre, die etwa 100 Jahre alten Fenster umzuarbeiten. Daraufhin wurde ein Angebot über neue, dem Stil angepasste Fenster abgegeben. Die Auftraggeber waren der Meinung, dass die Fenster sofern möglich, den alten Vorbildern entsprechen sollen. Schon daran ist zu erkennen, dass die Leistungsbestandteile des Angebotes nicht bis in jedes Detail beschrieben waren. Die Auftraggeber wollten – wenn sie nicht den alten Bestand erhalten konnten - detailgetreue Fenster haben. Ob und inwieweit die Eigentümergemeinschaft ihre Wünsche und Anforderungen der Antragsgegnerin mitgeteilt

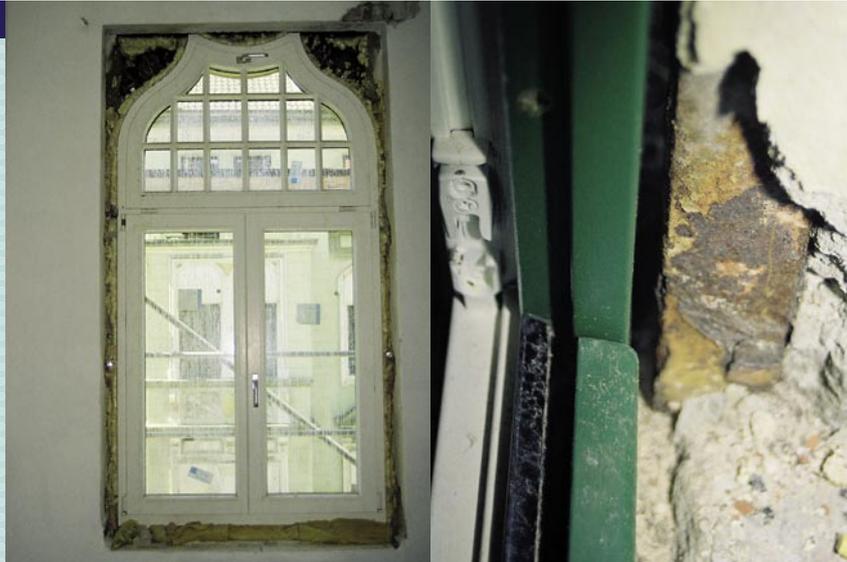
Bild links: Blendrahmen müssen den Freiraum ausfüllen

Bild rechts: Die Anschläge hätte man zuerst sanieren müssen, bevor der Einbau des Fenster erfolgte

- Die Anschlüsse waren nicht lotrecht beigeputzt, so dass zwischen Blendrahmen und Anschlagflächen konische Spalte zu sehen waren, aus denen PU-Schaum herausquoll. Ummantelte Stahlstützen waren verrostet und hätten vor der Montage saniert werden müssen.

Des Weiteren wiesen die Maueröffnungen breitere Anschläge auf, so dass die Flächen zu den Laibungen ausgefüllt waren. Die neuen Fenster hatten Blendrahmen von 80 mm Breite. So entstan-

den Freiräume von bis zu 45 mm. Die 80 mm breiten Blendrahmen hätte man durch sogenannte Aufdopplungen verbreitern können oder sie aus Stammware passend schneiden müssen. Statt dessen wurde versucht, die Freiräume mit Pur-Schaum auszufüllen.
