Glasbruch bei einem ESG Glas durch externe Beschädigung

Sanierung von Glasfassaden

Hilfe bei Glasbruch

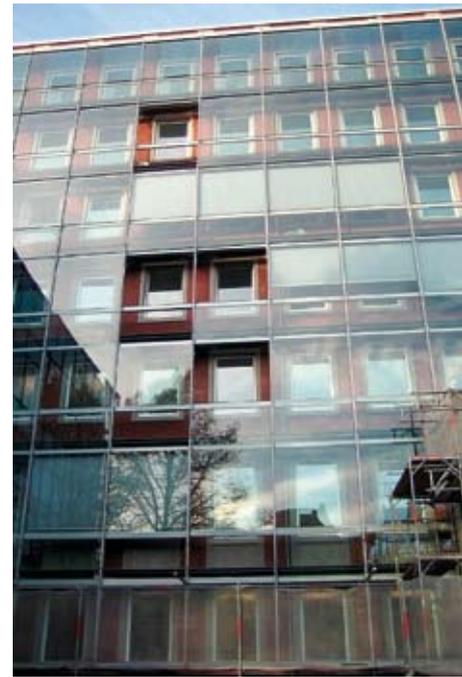
Vorgehängte Glasfassade mit fehlenden Gläsern durch spontanen Glasbruch

In den vergangenen Jahren kam und kommt es vermehrt zu so genannten spontanen Glasbrüchen. Die so genannten spontanen Glasbrüche führen zu einem kompletten Absturz der gebrochenen Glasscheibe. Je nach Dimension und Dicke der Scheibe fällt dann zwischen 50 und mehr als 300 kg Glas herab. Da solche Gebäude in der Regel an stark frequentierten Orten stehen, bedeutet dies eine direkte Gefahr für die Menschen, die gerade dann an diesen Gebäuden vorbei bzw. hineingehen. Auch wenn ESG beim Bruch der Scheibe in kleine Splitter zerfällt, zeigt die Praxis, dass ESG Scheiben durchaus in Glasflächen von 10–20 cm Durchmesser brechen und erst beim Aufprall weiter zerbröckeln.

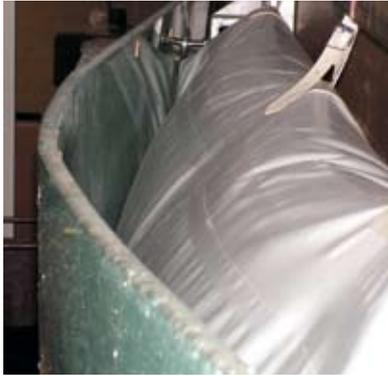
Statische Simulation von hohen Windsoglasten im Labor

Statischer Test

Eine andere Methode ist die statische Belastung mit einem Druckkissen. Das Kissen drückt von der laminierten Seite gegen die zerstörte Scheibe. Damit wird der risikoreichere und schwierigere Soglastfall simuliert. Die Bemessung des Drucks resultiert aus einem Mittelwert der (reduzierten) Böenbelastung und der normalen durchschnittlichen Windbelastung als Dauerdruck. Dieser Test wird entweder 24 Std. oder über 48 Std. durchgeführt, je nach Anforderungen der Baubehörde. Der Druck des Druckkissens wird während der Testphase nachreguliert, so dass auch bei einem Ausweichen der Scheibe der konstante notwendige Druck beibehalten wird.

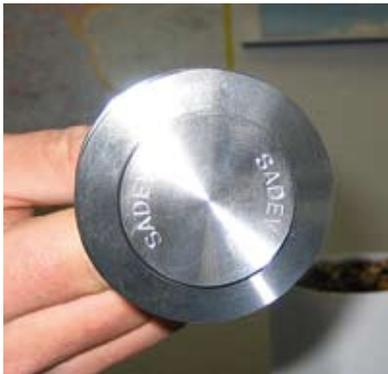
Durch das Einbringen von Tellermanschetten bei Senkkopfhaltern, wurde die Resttragfähigkeit unter Windbelastungen deutlich erhöht

Um eine Resttragfähigkeit zu erreichen ist eine entsprechende Anbindung des Glas-Folienverbundes mit der Fassadenkonstruktion unabdingbar notwendig. Häufig ist die vorhandene Glaseinfassung ohne weitere Änderungen ausreichend, um eine Resttragfähigkeit des Glas/Profilon FF Verbundes zu gewährleisten. In einigen Fällen, z. B. bei einer Senkkopfpunkthalterung, ist jedoch über eine konstruktive Verstärkung, beispielsweise in Form einer Tellermanschette nachzudenken. Bei seitlich linienförmig gelagerten Scheiben sind Halteprofile am unteren Scheibenrand und eine zusätzliche Haltenase am oberen Scheibenrand unterstützend wirksam. Sie verhindern ein Ausbauchen der zerstörten Scheibe, so dass sich der Verbund

aus der seitlichen Lagerung bei starker Windlast herausziehen kann. Eine nachträgliche Verstärkung der Scheibe mit der Profilon Fassadenfolie wird durch eine Zulassung im Einzelfall von der zuständigen Baubehörde genehmigt.
