Aus der Gutachterpraxis:

Woher kommen die Flecken?

Im vorliegenden Fall aus der Gutachterpraxis geht es um die Frage, welche Ursache Ablagerungen in Form von Flecken bei Glasscheiben an der Süd- und Westseite eines Hauses haben. Wie immer in dieser Artikelreihe wurden Ort, Datum und Namen der Beteiligten geändert.

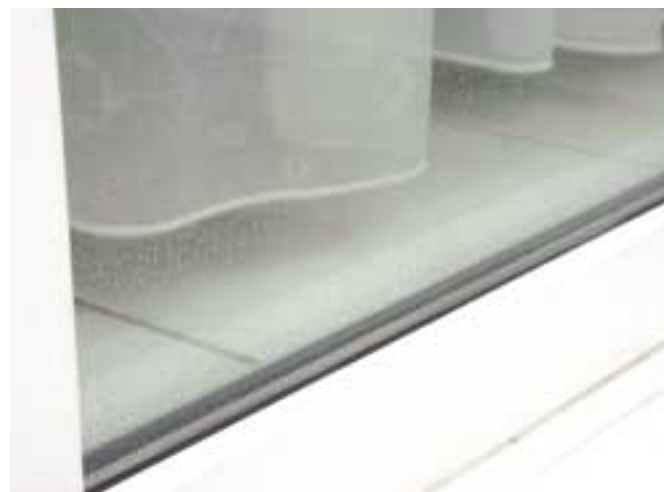
Fleckenbildung durch Ablagerungen bei den unteren Hälften von Glasscheiben an der Süd- und Westseite eines Wohnhauses

Sowohl an der westorientierten Giebelseite des Gebäudes als auch an der südorientierten Gartenseite des Gebäudes wurde im Beisein der Anwesenden festgestellt, daß im unteren Bereich auf den Außenseiten der Isoliergläser in den unteren Fenstern spritzerförmige Ablagerungen vorhanden sind. Auf den Isoliergläsern in den Fenstern in der ersten Etage sind diese Ablagerungen

nicht so stark ausgeprägt und nicht so stark sichtbar wie in den Fenstern im Erdgeschoß. Die lichte Größe der Isoliergläser und Lage der Fenster ist in den beiden Darstellungen in der Anlage zu diesem Protokoll festgehalten.

Die Tatsache, daß sich die festgestellten spritzerförmigen Ablagerungen hauptsächlich im unteren Bereich der Isolierglasscheiben befinden, läßt darauf schließen, daß sie in Kombination mit Regen aufgetragen wurden, welcher an der Fassade herunter-

läuft und dann wegen des Überstandes des oberen Fenstersturzes erst im unteren Bereich auf die Isoliergläser auftrifft und/oder von der Fensterbank hochspritzt.

Dies wird auch dadurch bestätigt, daß die Ablagerungen an der westorientierten Giebelseite (Wetterseite) des Gebäudes am stärksten sind.

Die weitere Tatsache, daß das Dachflächenfenster des Gebäudes keine Ablagerungen aufweist, läßt darauf schließen, daß die Ablagerungen nicht aus z. B. Umwelteinflüssen herrühren, sondern auf Auswaschungen aus der Fassade. Diese Ablagerungen können auch erst Jahre nach dem Einbau der Scheiben sichtbar werden.

Antwort: Mit an Sicherheit grenzender Wahrscheinlichkeit liegt die Ursache an einer Verätzung der Glasoberflächen durch mittels Regenwasser herausgewaschener alkalischer Bestandteile aus der Fassade. Unsachgemäße Reinigungsbehandlung ist demnach ausgeschlossen.

Antwort: Ja. Die Ablagerungen (Verätzungen) lassen sich durch mechanische Reinigungstätigkeit nicht beheben.

Es wird festgestellt, daß die Isoliergläser ausgetauscht werden müssen. Der Schaden ist in der Höhe der Austauschkosten (Material und Umglasung) der Isoliergläser zu bemessen. Da sich die Auswaschungen aus der Fassade über Jahre hinziehen können, wird vorgeschlagen, mit der Umglasung zunächst noch wenigstens zwei Jahre zu warten und/oder nur eine kleine Testscheibe in der westorientierten Giebelfront auszutauschen, um zu beobachten, ob es weiterhin zu Ablagerungen kommt. ■
