Windfang vor dem Hauseingang

Regeln des Handwerks nicht beachtet

Anbau als Windschutz

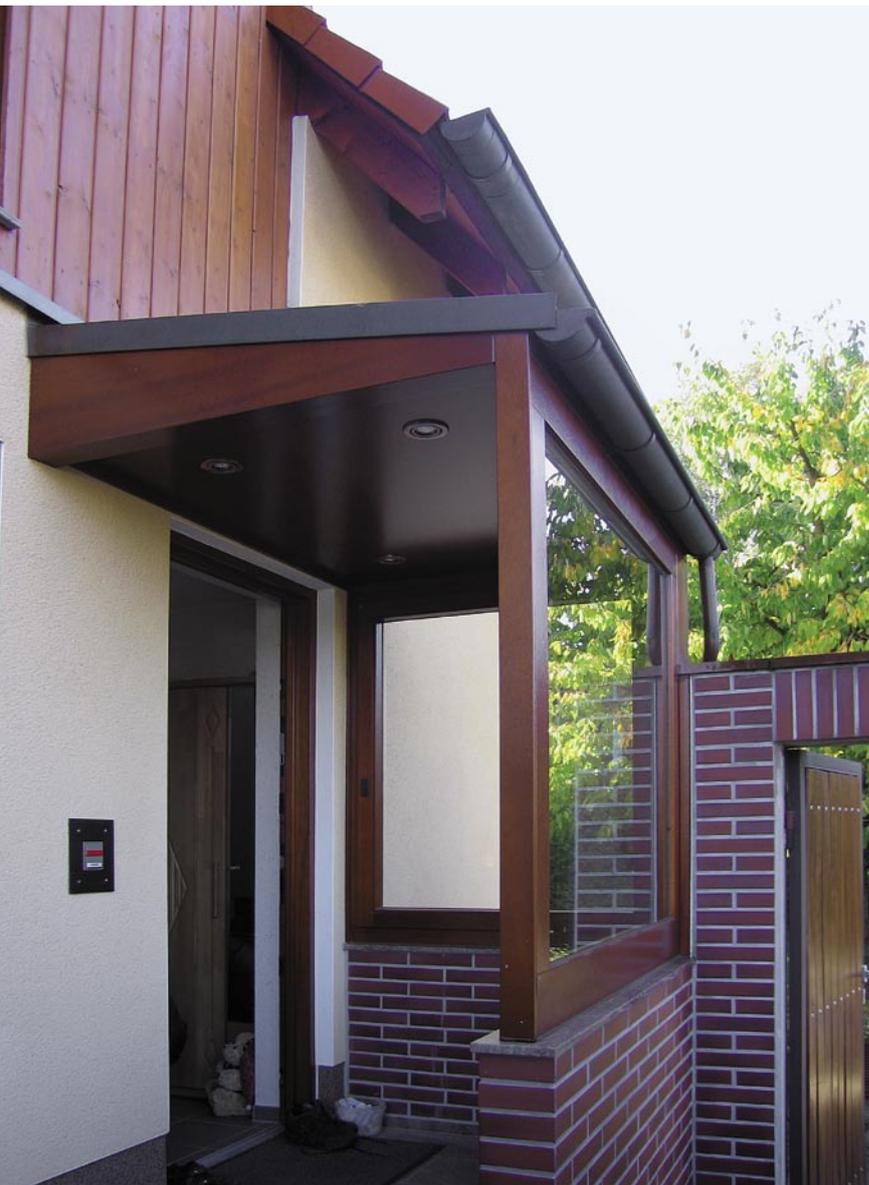
gen. Eine derartige Ausführung, bei der Schlitz und Zapfen in der Witterungszone liegen, entspricht nicht den anerkannten Regeln des Handwerks. Der Bauherr hatte die Ausführung sofort gerügt.

Um den Mangel zu beheben hätte die Konstruktion völlig demontiert und in eine Tischlerwerkstatt transportiert werden müssen. Dort kann die Konstruktion sachgemäß auseinander genommen und ein neues Seitenteil mit durchgehendem aufrechten Pfosten hergestellt werden. Die Konstruktion sollte vorzugsweise mit Konterprofil
