Neue Fenster für ein denkmalgeschütztes Gebäude

Ausschreibung bedenklich

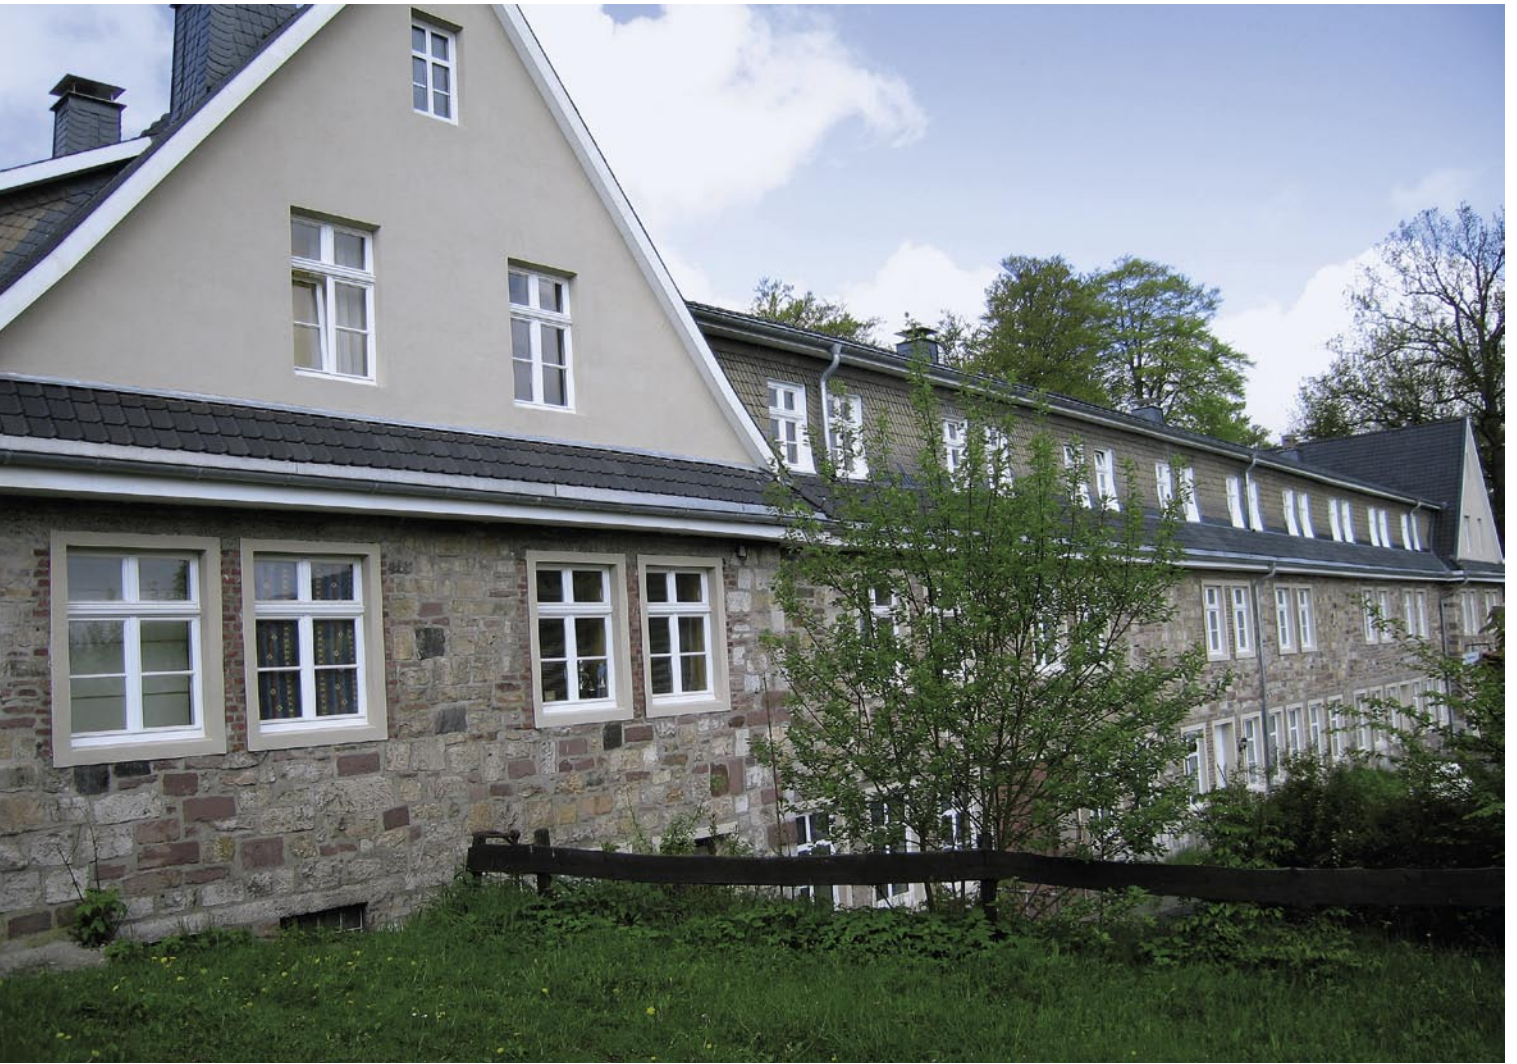
Die Konstruktion ließ in Bezug auf elementare Anforderungen, technische Ausstattung und die Ausführung zu wünschen übrig. Alle Wasserschenkel wurden an den Enden im Winkel von 30° schräg geschnitten und enden in der Regel 4mm vor der Blendrahmenkante. Das ist ein gravierender Mangel. Korrekt wäre gewesen, die Enden winkelig zu schneiden und sie 1,5mm vor den Blendrahmenkanten
