Regalscheiben in einem Verkaufsraum

Kleine Ursache – große Wirkung

IN DEM NEUEN GUTACHTERFALL aus der Praxis geht es diesmal um herausrutschende Glasscheiben in den Verkaufsgondeln eines Modehauses. Zu klären ist, ob die Verglasung mangelhaft ausgeführt wurde oder ob ein unsachgemäßes Handling vorliegt. Wie immer in dieser Artikelreihe, wurden Namen, Ort und Datum von der Redaktion geändert.

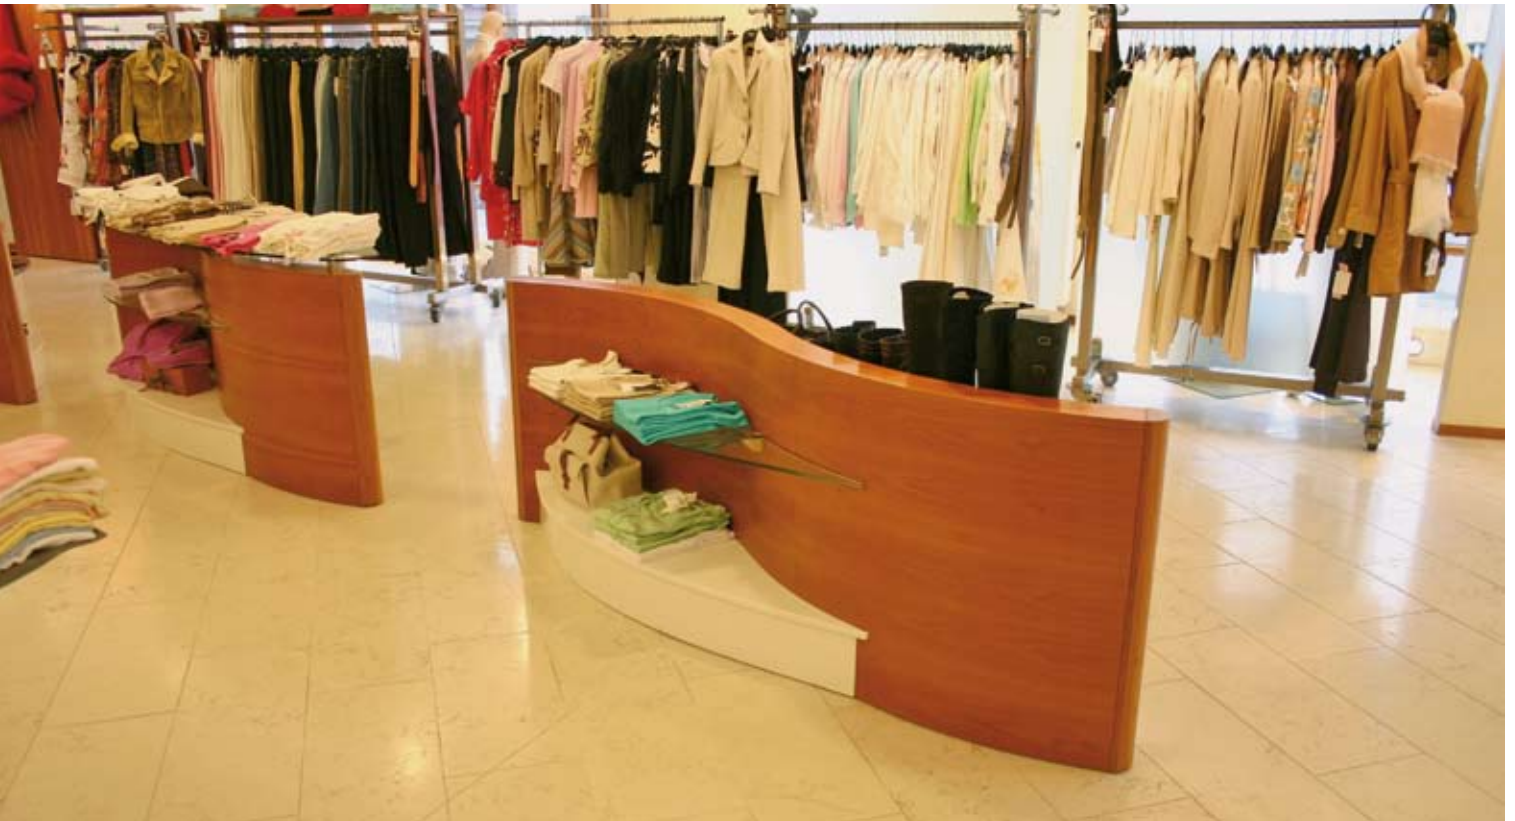
Im normalen Gebrauch (Auflegen von Ware und Reinigung) lösten sich die Glasscheiben in den beiden Haltern regelmäßig und rutschten aus der Klemmhalterung heraus. Die Scheiben mussten zurückgeschoben, und die Halter nachjustiert werden.
