Anleitung zur sachverständigen Beweisführung

Das Verhalten von Glas unter Gewalteinwirkung

Oskar Wallmüller

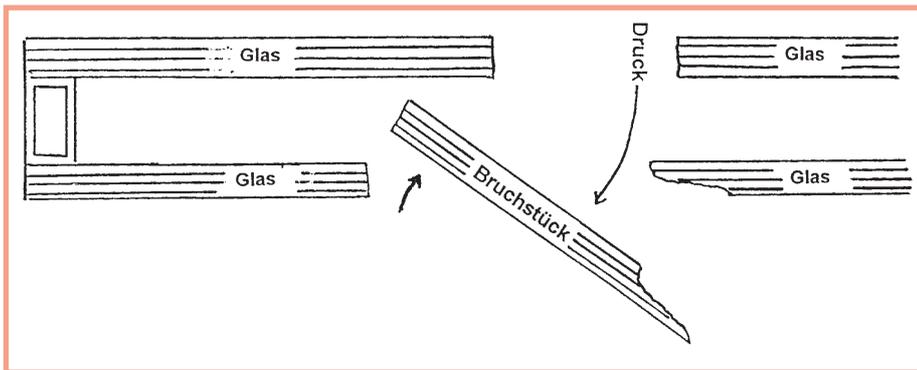
Bild 5

Beim Versuch, die mit einem *Halbkreisschnitt angeritzte Scheibe* einer Mehrscheiben-Isolierglas-Einheit mit einer *größeren Stoßfläche* (Fäustel) einzuschlagen, zerbrach die Scheibe mit *sternförmigen Sprüngen*, die von der Aufschlagstelle ausgingen. Der Kreisschnitt wurde nur insoweit wirksam, als daß die *Sprünge meist nur bis zum Rand der angeritzten Fläche* liefen. Die *Bruchufer des Schnittes* lassen die *Ausflinsungen zum Scheibenzwischenraum* deutlich erkennen, in dem sich auch die *Bruchstücke* sammelten.

Beim Versuch, bei dem auf die Fläche des Halbkreisschnittes zur besseren *Lastverteilung des Schlages* eine fast *gleich große Holzplatte* angebracht wurde, brach die angeritzte Scheibe entlang des Schnittes mit *glatten Bruchufern* und entlang des Rahmens mit Ausflinsungen nach innen durch. Es fiel kein großes Bruchstück aus. Das eingeschlagene Glasstück lag zertrümmert *in vielen kleineren Bruchstücken im Scheibenzwischenraum!*
