Risiken durch unvollständige Detailplanung

Heinrich Schultes

Nach Erstellung eines dreieckigen Oberlichtes auf dem Dach eines Firmengebäudes kam es aufgrund hinabtropfenden Wassers (Regenwasser und Schwitzwasser) zum Streitfall. Eine genaue Untersuchung der Konstruktion und des Sachverhaltes förderte umfangreiche Fehler bei der Konstruktionsplanung sowie im Leistungsverzeichnis und mangelndes Fachwissen des ausführenden Unternehmens zu Tage.

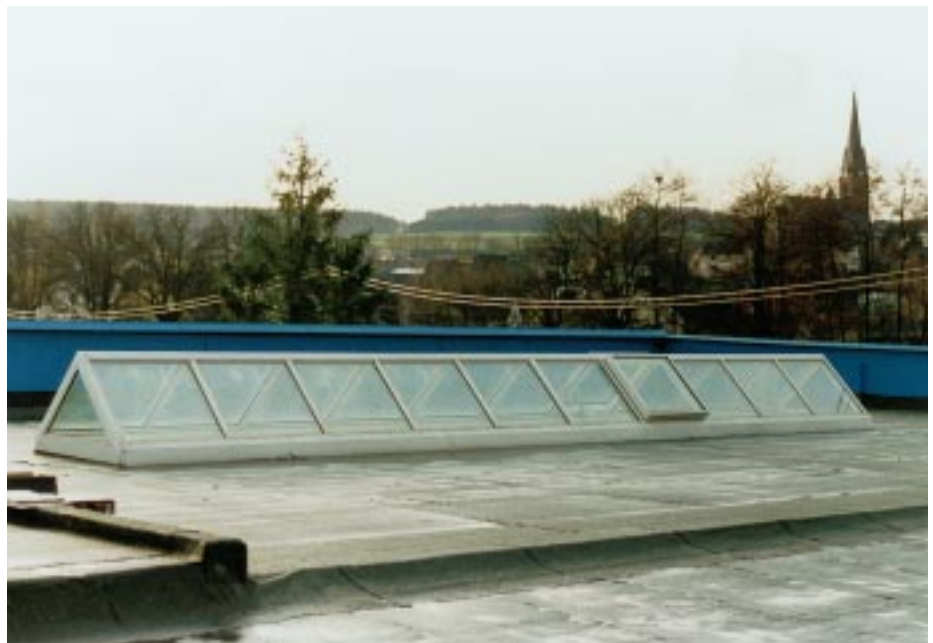
Es handelt sich um ein Dachoberlicht, welches als Dreieck auf ein Flachdach aufgesetzt ist. Im selbständigen Beweisverfahren wurde Beweis erhoben über folgende Behauptungen und Fragen:

Ausgeführt wurde das Oberlicht mit Fensterprofilen der Serie 123 (*Profilbezeichnung wurde geändert).

Dabei handelt es sich um ein übliches Fensterprofil für senkrecht stehende Fenster.

Dieser Mangel wurde erkannt und die Glasabdichtungsprofile an der Außenseite z. T. durch Versiegelungen ersetzt bzw. auf die Dichtungsprofile eine zusätzliche Versiegelung aufgebracht.

Die Unterschiede zwischen den Ausdehnungskoeffizienten von Glas und Aluminium sind so groß, daß diese auf Dauer von der Versiegelungsmasse nicht aufgenommen werden können und es kommt zu Abrissen, in die dann Wasser eindringt.

Da das in den Glasfalz eingedrungene Wasser nicht ablaufen kann, entsteht eine Kältebrücke und die thermische Trennung der Profile wird aufgehoben. Dadurch entsteht Schwitzwasser an den Glasscheiben auf der Innenseite, welches in den Raum abtropft. Eine Auffangmöglichkeit dieses Kondenswassers und Ableitung nach außen ist nicht vorhanden. Es handelt sich hierbei um wesentliche Mängel.
