*Das Holzfenster meldet sich zurück*

# Werkstoff-Kombinationen auf dem Vormarsch

Jürgen Estrich

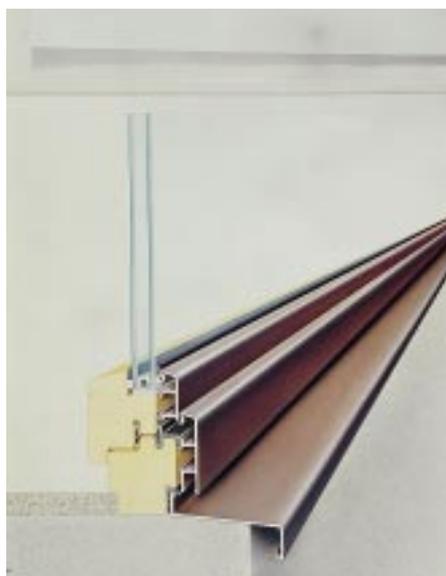
Bild 1: „Aluvogt 2000“: Zwischen Holz und Aluminium muß belüftet werden  
Foto: Bug Alutechnik

Des Weiteren ist die Hinterlüftung zwischen Holzaußenfläche und der Aluminiumschale wichtig. Die Dampfdruckbewegung im Holzquerschnitt ist von innen nach außen gerichtet. Die diffundierende Feuchtigkeit trifft auf das „kalte Aluminium“. Hier kann es zwischen Holz und Aluminium zu Tauwasserausfall kommen. Die Holzfläche muß deshalb geschützt und belüftet werden. Auch diese Funktion ist bei den verschiedenen Systemen unter Beachtung von Richtlinien exakt gelöst.

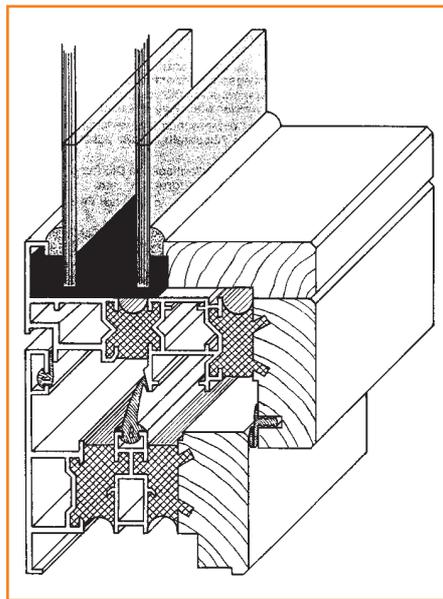
Bild 4: Thermisch getrennte Aluminium-Bauweise (statisch tragend) mit innenliegender Holz-Bekleidung  
Zeichnung: Alutechnik Matuschek

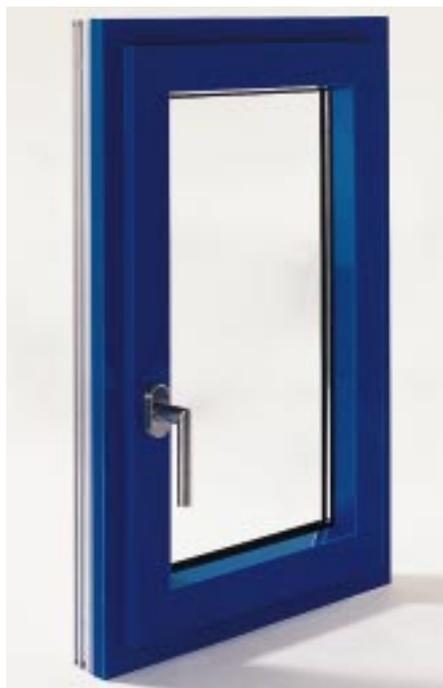
Bild 5: Fenster aus drei Werkstoffen, System „Bug-Kompakt“  
Foto: Bug Alutechnik

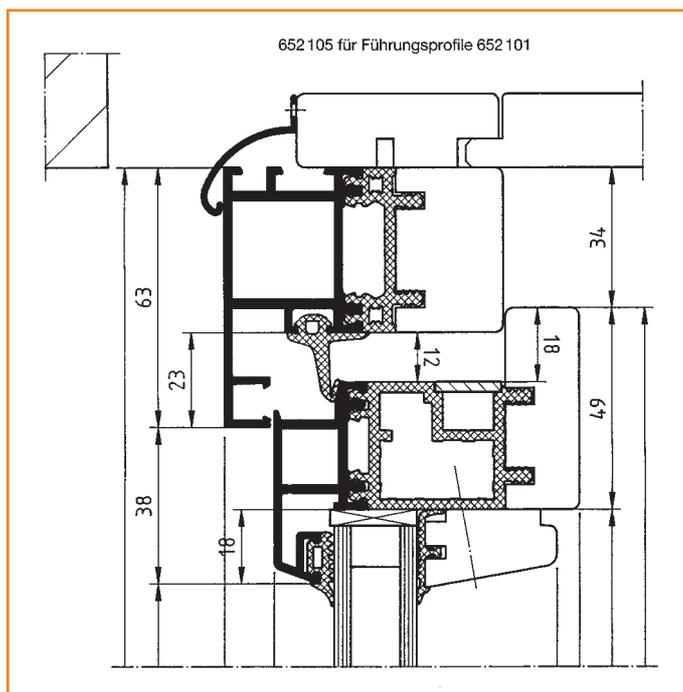
Bild 6: Aufbau der „Bug Kompakt-Serie Berlin“: Außen Aluminium, im Kern Kunststoff und innen Holz als Bekleidung  
Zeichnung: Bug Alutechnik

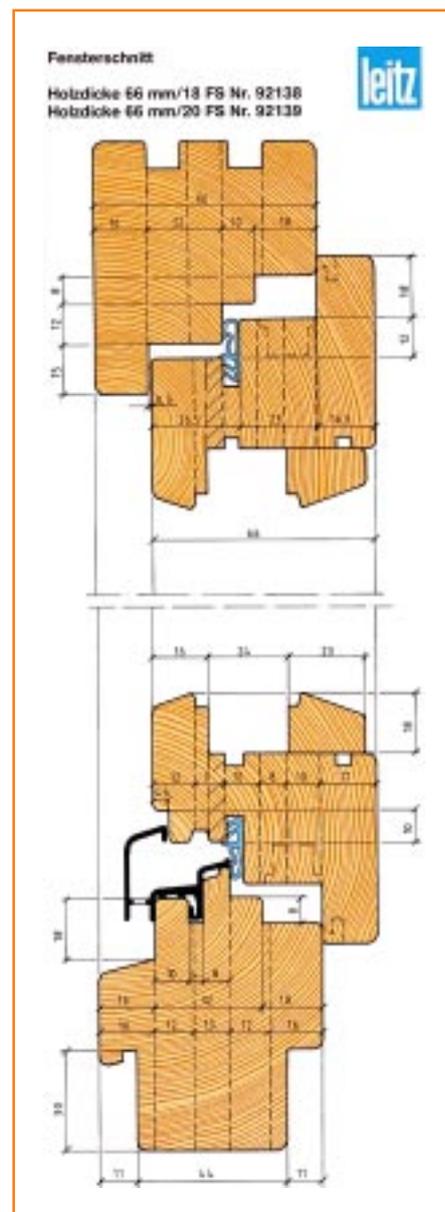
Bild 7: Holzfenster Deutschland: DIN 68 121 IV 68, werkzeugaugestimmt, die Details sind genormt Zeichnung: Leitz

Für die Konstruktion gelten zunächst die nationalen Normen: DIN 68 121, DIN 18 355 usw. Abweichungen sind dann zulässig, wenn die gestellten Aufgaben (Anforderungen) erfüllt werden. Wenn in der Ausschreibung allerdings eine nationale Norm verbindlich festgelegt wird, darf davon abgewichen werden, wenn dieses vor Beginn der Arbeiten vereinbart wurde. So gilt in diesen Fällen nach DIN 18 355, Abs. 3.6.4: „Rahmenverbindungen bei Holzfenstern sind mit Schlitz/Zapfen auszuführen . . . Die Verbindungen müssen vollflächig verleimt werden.“ Die Rahmen-Eckverbindung hat sich bei Holzfenstern als besonders kritischer Punkt erwiesen, weil hier unterschiedliche Dehnbewegungen aus den Holzrichtungen zusammentreffen und das Öffnen der Brüstungsfuge auslösen. Die konventionelle Schlitz-Zapfenverbindung steht deshalb im Mittelpunkt der ver-

Die **Rahmen-Dämmwerte** werden darüber hinaus mit Blick auf die 4. Wärmeschutz-Verordnung (1999) in die Aufwertung gezwungen. Die jetzt im IV 68 (68 mm Holzdicke)-Fenster zu erreichenden ca. 1,5 W/m<sup>2</sup>K-Dämmwerte müssen in Richtung auf 1,2 bis 1,0 verbessert werden, um Isolierrgläser mit normalem Schwergas (z. B. Argon) für die Mindestforderungen verwenden zu können. Für Holzfenster zeichnet sich hierzu das Lamellieren mit „Thermischer Trennung“ in der Mittellage ab.

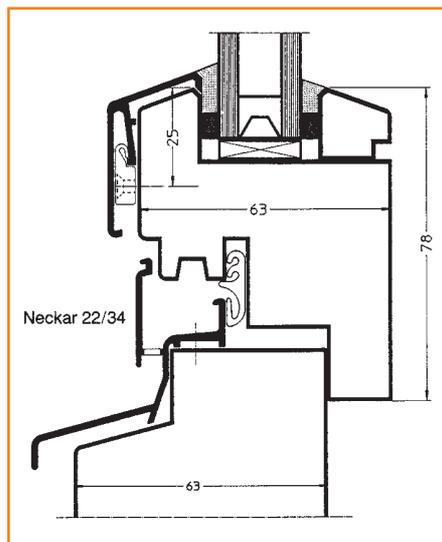
Bild 8: Holzfenster mit Stock- und Flügelabdeckung; Vorstufe zur kompletten Bekleidung mit Aluminium  
Zeichnung: Hermann Gutmann-Werke
