Illbruck-Abdichtungen für Fensteranschlüßfugen:

Geprüfte Systeme für Lösungen aus einer Hand

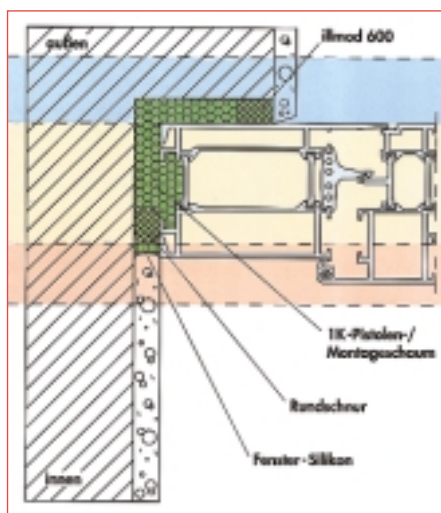
Das Bild zeigt ein Beton- bzw. Mauerwerk mit Putz mit einer fachgerechten Anschlußfuge von Illbruck. Die drei verschiedenen Dichtungsbereiche des Systems sind dabei farblich abgesetzt

Die fachgerechte Abdichtung ist ein Zusammenspiel der abgestimmten äußeren, inneren und mittleren Abdichtungsebenen. Alle drei Bereiche müssen daher als Gesamtsystem betrachtet und bereits in der Planungsphase berücksichtigt werden.

- Die äußere Abdichtung als Wetter-schutzebene ist dauerhaft schlagregendicht und gleichzeitig dampfdiffusionsoffen auszuführen.
- Die innere Abdichtung zur Trennung zwischen Raum- und Außenklima muß luftdicht und dampfdiffusionsdichter als die äußere Abdichtung ausgeführt werden.
- Der mittlere Bereich – der sogenannte Funktionsbereich – zwischen Fensterrahmen und Anschlußmaterial muß vollständig mit wärmedämmendem Material ausgefüllt werden.
