Tagungsbericht CMS 2003 (I):

Ist ESG ohne Beschädigung zu reinigen?

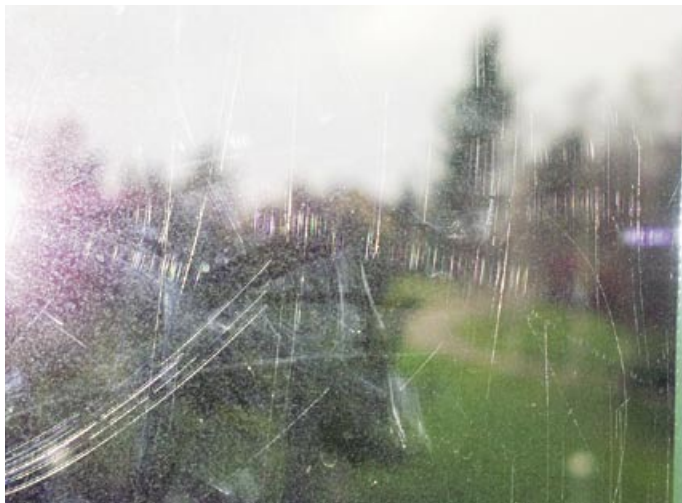
Bild 1: Derartig stark zerkratzte ESG-Scheiben werden leider immer häufiger vorgefunden

Vielfach werden Gebäudereiniger für Kratzschäden an Scheiben (meist ESG-Scheiben) verantwortlich gemacht, die erst nach der Reinigung vorhanden bzw. erkennbar sind. Dabei beobachten Sachverständige sowohl des Gebäudereiniger- als auch des Glaserhandwerks seit fast 10 Jahren vermehrt, dass sich irreparable Kratzspuren praktisch ausschließlich bei ESG zeigen (Bild 1 und 2), nicht bei TVG, Spiegel- oder Floatglas.

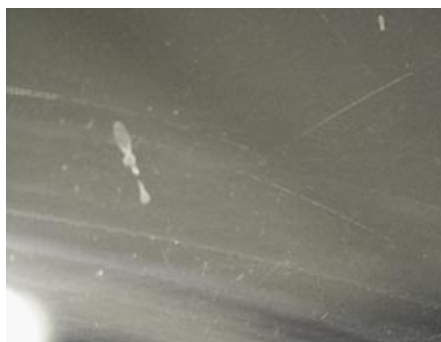
Bild 2: Leichtere Kratzer in einer ESG-Scheibe

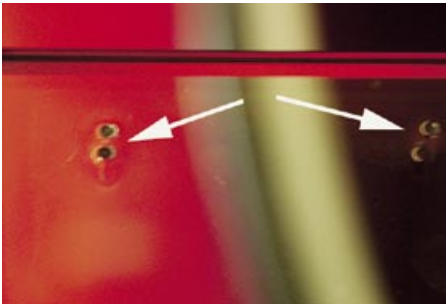
Bild 3: Solche Aufhängepunkte entstehen bei hängender ESG-Herstellung; sie sind ein absolut untrügliches Merkmal

Metallzangen mit entsprechenden Aufhängepunkten an einer kurzen Seite der Scheibe als absolut typisches Merkmal für ESG kleine Einschmelzungen (Bild 3).

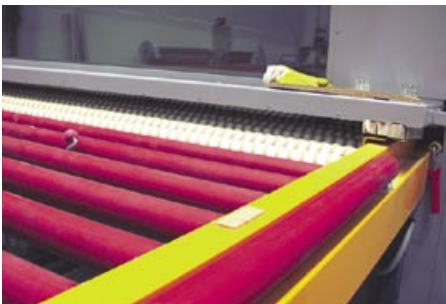
Bild 4: Vor dem ESG-Ofen werden die fertig bearbeiteten Scheiben auf Rollenbahnen aufgelegt

Heute wird beim Auflegen der Scheiben auf die Rollen (Bild 4) vor dem ESG-Ofen – meist nicht bewusst – entschieden, ob die Zinnbadseite nach oben zeigt und bei dieser Gelegenheit den ESG-Stempel erhält.

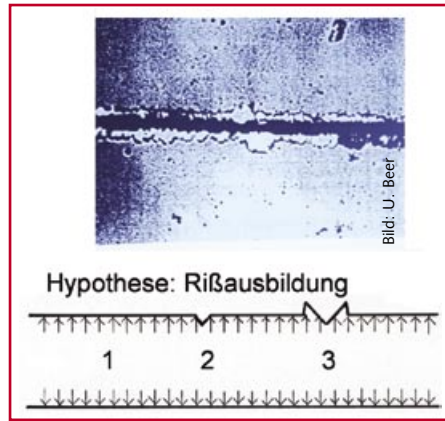
Bild 5: Hypothese zu Riß-Entwicklung: Die Oberflächenspannungen drücken an angritzten Stellen Material nach Außen

Die Spannungen in der Oberfläche von ESG führen bezüglich der Zerkratzung und deren Stärke bzw. Sichtbarkeit zu einer weiteren Hypothese als Ursache. Anfangs leichte und zunächst nicht sofort sichtbare Kratzer „vergrößern“ sich infolge von durch die Oberflächenspannung nach außen „aufgewulstetes“ Material auf ein Mehrfaches der Ausgangsgröße. Dieser Prozess dauert von einigen Stunden bis in den Bereich von ein bis zwei Tagen (Bild 5). Das würde auch erklären, warum mancher Gebäudereiniger eine ganze Fassade zerkratzt; er kann die zunächst kleinen Kratzer unmittelbar nach deren Entstehen nicht erkennen. Erkennbar werden sie mit einigem zeitlichen Abstand und mit ihnen ein eventuell sehr großer Schaden.
