Tagungsbericht CMS 2003 (II):

## ESG-Reinigung – keine leichte Aufgabe

Im vorangegangenen Teil des Artikels (glaswelt 12/2003, Seite 13) wurden u. a. die Eigenheiten von ESG hinsichtlich seiner „Kratzfestigkeit“, seiner Glaseigenschaften sowie seiner Herstellung und Kennzeichnung untersucht. Der folgende zweite Artikelteil widmet sich der Erkennbarkeit von ESG sowie der fachgerechten Reinigung.

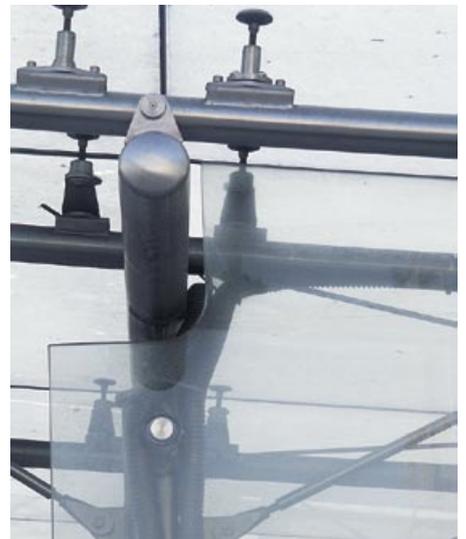
Derartig ausgeschnittene Scheiben und Punkthalterungen weisen grundsätzlich auf ESG hin. Bei der Reinigung dieser Scheiben ist besondere Sorgfalt notwendig

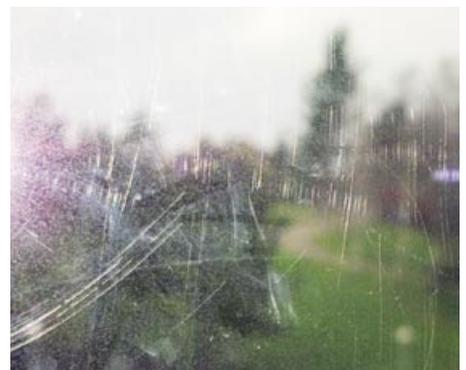
Stark zerkratzte ESG-Scheiben tauchen heutzutage immer öfter auf. In vielen Fällen werden dafür – häufig zu Unrecht – die Gebäude- bzw. Glasreiniger verantwortlich gemacht

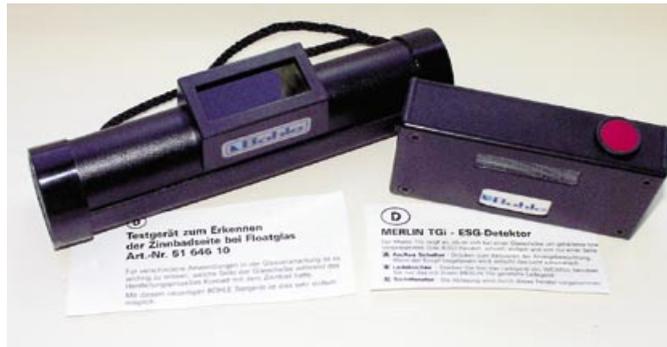
Mit diesen Geräten der Firma Bohle lassen sich ESG und die Zinnbadseite von Glas feststellen und erleichtern so das fachgerechte Reinigen

Eine neue und elegante Form der Erkennung von ESG ist durch ein Handgerät der Firma Bohle, dem so genannten „ESG-Detektor“ gegeben. Damit können Scheiben eindeutig als ESG identifiziert werden. Das gilt auch bei Isolierglas im eingebauten Zustand. Mit einem weiteren Gerät kann die Zinnbadseite von Scheiben (bei ESG oder Float) erkannt werden.

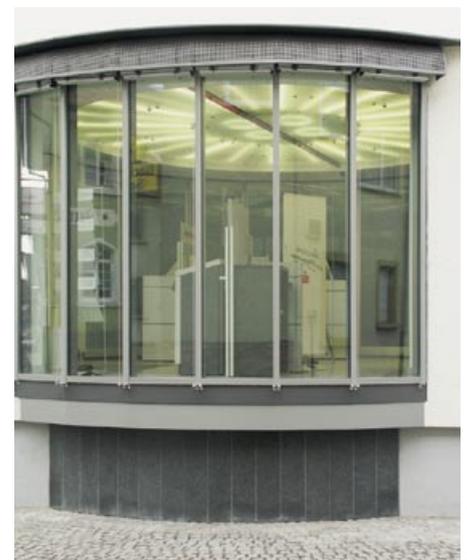
Bei einem solchen Erker mit absturzsichernden Verglasungen muss eine der Isolierglas-Scheiben aus ESG sein
