Aus der Gutachterpraxis:

## Sprung im Glas

Wolf-Dietrich Chmieleck

Auf Antrag des Klägers soll durch ein schriftliches Sachverständigen-Gutachten Beweis erhoben werden über folgende Behauptungen des Klägers: Die im Bereich des Herds von dem Beklagten eingebaute Glasplatte sei gerissen, da diese nicht ausreichend hitzebeständig oder der Einbau fehlerhaft sei.

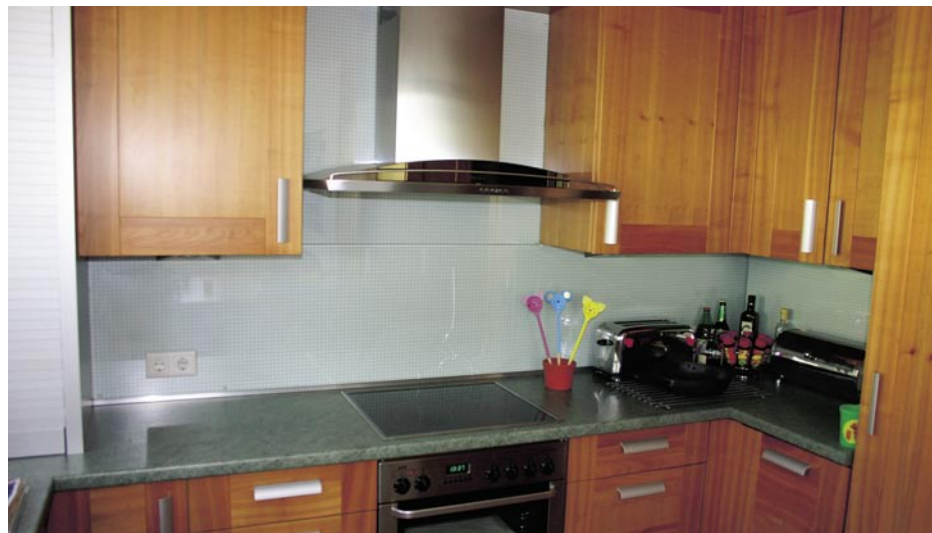
**B**ei der streitgegenständlichen Glasplatte handelt es sich um eine Drahtglasscheibe mit 254 cm Breite und 49 cm Höhe (Bild 1). Soweit ersichtlich hat die Scheibe gesäumte Kanten. Die Unterkante der Scheibe steht in einem U-förmigen Metallprofil von 15 mm Höhe. Der Abstand der Scheibe von der Hinterkante des Ceran-Kochfeldes beträgt 6 cm. Die Scheibe weist im Bereich des Ceran-Kochfeldes zwei Risse auf, die von der Unterkante aus dem U-förmigen Metallprofil ausgehen (Bild 2). Mechanische Beschädigungen, etwa durch Stöße mit Kochgeschirr, wurden nicht festgestellt.

**Bild 1: Ansicht des Streitgegenstands**

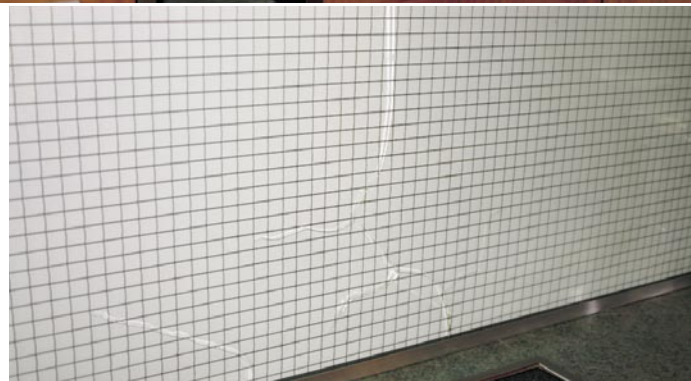
**Bild 2: Deutlich zu sehen sind die Glassprünge**

Im Praxistest wurde festgestellt, dass die Scheibe im Kochbereich innerhalb kurzer Zeit derart heiß wird, dass man sie nicht mehr berühren kann. Eine zu hohe Temperaturdifferenz der Scheibenfläche zu der im Metallprofil verglasten Unterkante der Scheibe führt zwangsläufig zu thermischem Glasbruch. Beide vorgefundenen Glasbrüche hatten das typische Aussehen derartiger thermischer Sprünge. Aus diesen Gründen ist Drahtglas als Anwendung im Spiegelbereich von Kochfeldern vollkommen ungeeignet.

Die im Bereich des Herds von dem Beklagten eingebaute Glasplatte ist gerissen, weil sie nicht ausreichend hitzebeständig ist. Drahtglas ist als Anwendung im Spiegelbereich von Kochfeldern vollkommen ungeeignet. ■
