Gealan setzt auf Coextrusion:

Farbige Profile

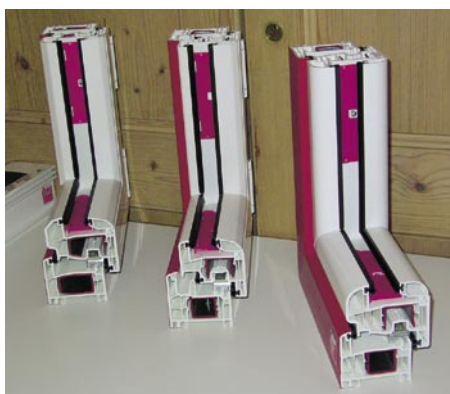
Querschnitt unterschiedlicher acrylcolor-Profile

„Um die Vorteile von Polymethylmetacrylat (PMMA) nutzen zu können, wird diese in einer bewusst nur 0,5 mm starken Schicht mit Hilfe der Coextrusion, mit dem weißen PVC-Grundkörper homogen verbunden. Das schlagzähe PVC fungiert als Trägermaterial, während die Plexiglas-Schicht die Farbgebung der Profile sichert.“ „Diese beiden Materialien harmonisieren sehr gut zusammen, vergleichbar mit Stahl und Beton“ sagte Albrecht Spranger, Abteilungsleiter Konstruktion/Systementwicklung in der Gealan Pressekonferenz anlässlich 25 Jahre farbige Fensterprofile.

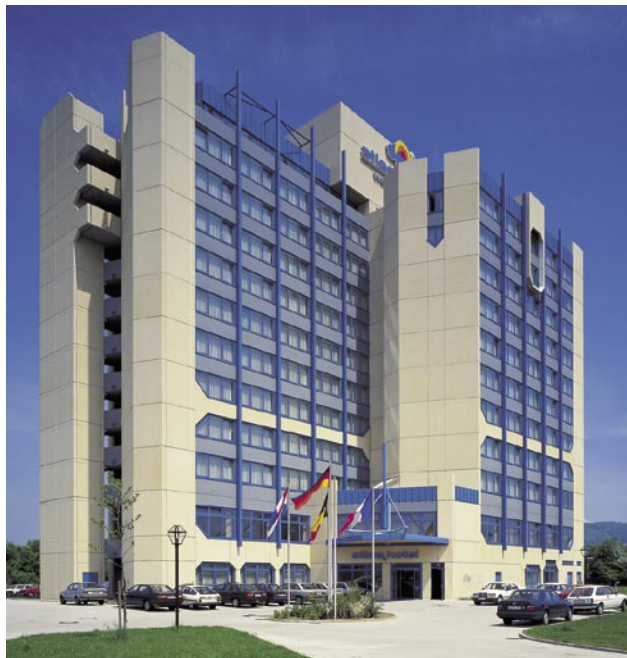
Bei sukzessiven Austausch von Fenstereinheiten in ein und demselben Gebäude sind auch nach Jahren Unterschiede nicht festzustellen
