Einkaufszentrum in Frankfurt-Heddernheim

Ein weitgespannter Schirm für die Passage

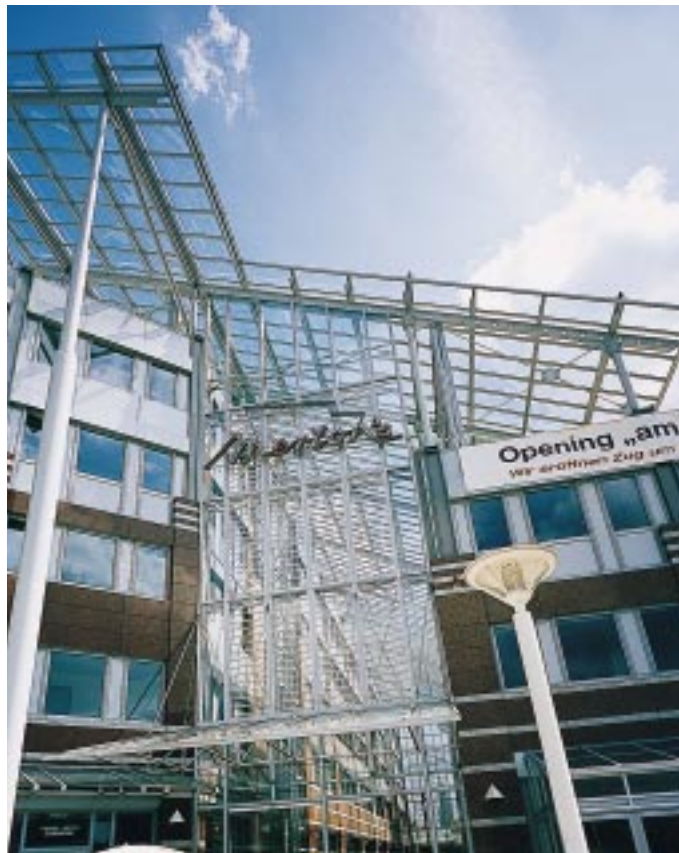
*Nordwest-Seite;
Vordereingang mit
Glasfassade und
einer etwa
2400 m² großen
Schrägverglasung*

Je eine vierstöckige Glasfassade auf einem abgespannten Tragwerk verschließt beide Enden der Ladenpassage.

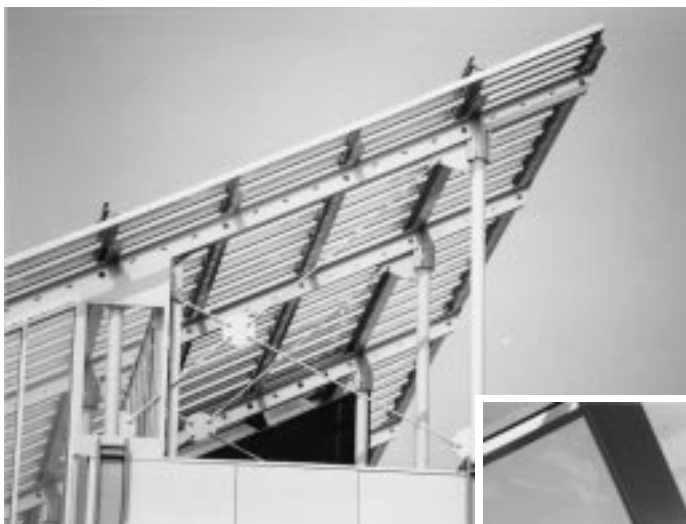
Ein verglastes
Schrägdach ...

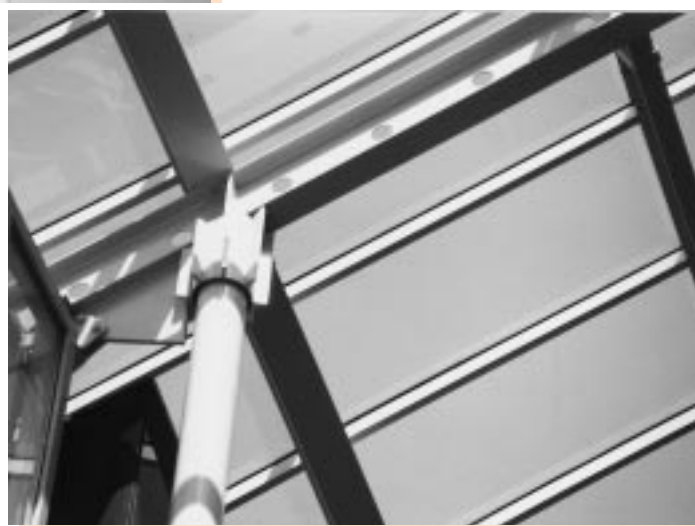
... auf einem
feuerverzinkten
Formstahl-Träger-
rost

Das Dachtragwerk des „Merton's“-
Center ist ein rechtwinkliger Träger-
rost der Abmessungen 80 m Länge
und 30 m Breite bei 35° Neigung. Die
12 Tragwerksrahmen beeindruckender
Maße bestehen aus

- 12 × 4 auf der jeweils obersten
Geschoßdecke befestigten Stielen aus
Kreis-Hohlprofilen 219 × 4,5 mm, im
rippenversteiften Stützenkopf gekop-
pelt mit

- 12 bzw. 13 Querriegeln aus Form-
stahl HEA 280 mit Steglochung unter
- 12 Zügen Längshauptträgern aus
HEA 200 als Lastverteilungsträger für
- 12 × 8 Züge Pfetten, wiederum in
Querrichtung als eigentliche Glasauf-
lage.

Zum Schutz vor Korrosion wurde
das gesamte Stahltragwerk feuerver-
zinkt und zusätzlich mit einer mehrla-
gigen Beschichtung im Farbton cre-
meweiß RAL 9001 versehen („Du-
plex“-Schutz vor Korrosion).
