*BASF-Gebäude in Ludwigshafen saniert*

## Hochhaus-Klassiker in neuem Gewand

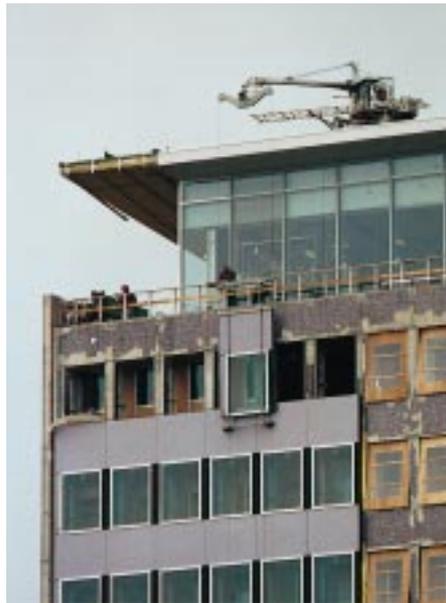
*Komplett vorgefertigte Fassadenelemente ermöglichten eine rationelle Montage  
Bild: BASF/Wicona*

Nach der Entfernung des Gerüsts wurden die vorgefertigten Fassadenelemente in einem Abstand von 4 cm vor der alten Hausflucht befestigt. Dazu sind sie zuvor mit einem eigens entwickelten Hebezeug außen am Gebäude hochgezogen und dann in jeweils vier präzise vorjustierte Anker im Brüstungsbereich eingehängt und fixiert worden. Nach einem straff organisierten und streng eingehaltenen Zeitplan konnten so fünf Achsen zu je 1,85 m Breite über die gesamte Gebäudehöhe an nur sechs Tagen montiert werden.
