*Modellsanierung mit modernen Funktionsgläsern*

# Jahresenergiebedarf halbiert

*Ökologisch zwingend - ökonomisch vertretbar: die Sanierung des Bürohochhauses der TU Braunschweig*

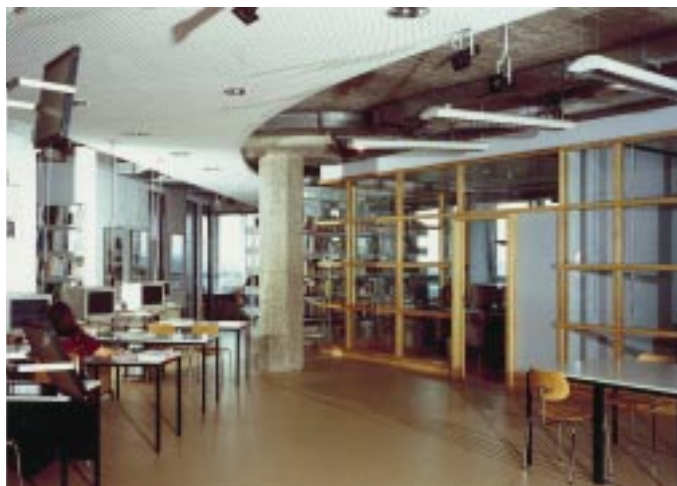
Auch die Tageslichtdurchflutung mit Hilfe von gläsernen Bürotrennwänden verbessert die Energiebilanz

- Einbau von Sonnen- und Blendenschutz sowie Lichtlenksystemen
- Vollverglasung von Bürotrennwänden für die Tageslichtdurchflutung im gesamten Geschoß (Tiefe 28 m)
- Ermöglichte Querlüftung durch Umgestaltung des Grundrisses (u. a. Abriß der ehemaligen Flurtrennwände)
- Freilegung von wärmespeichernden Bauteilen zum Beispiel durch Entfernung der abgehängten Decke
- Einsatz von neuen, energiesparenden Beleuchtungen
