Abstürze von Leitern sind häufige Unfallursache:

Vermeidbares Risiko

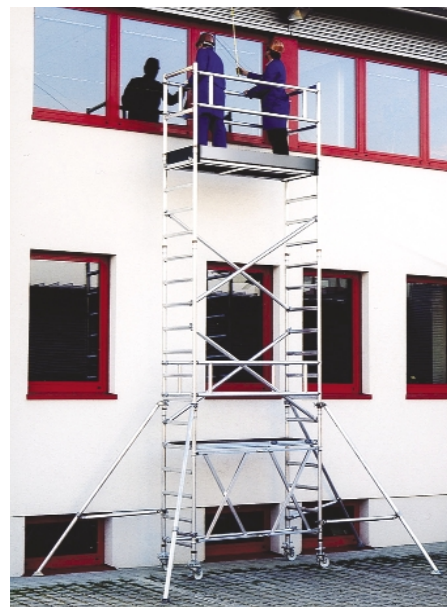
Ab einer Höhe von 4,8 m sichern zusätzliche Dreiecksausleger den Stand der Günzburger Gerüste

Auf die potentielle Gefahrenquelle „mangelnde Standfestigkeit“ wird in Günzburg ebenfalls geachtet: Alle Lenkrollen, Durchmesser 125 Millimeter, sind mit Spindel und Feststellbremse ausgestattet. Ab einer Gerüsthöhe von 4,8 Metern sichern zusätzliche Dreiecksausleger den Stand des Gerüsts. Die obere Arbeitsebene wird ab einer Gerüsthöhe von 2,85 Metern grundsätzlich durch ein Geländer gesichert.
